Introduction générale

L'objectif général de l'étude est de contribuer à la connaissance des facteurs aggravant du risque d'inondation dans le bassin versant de l'Ekozoa (Yaoundé).

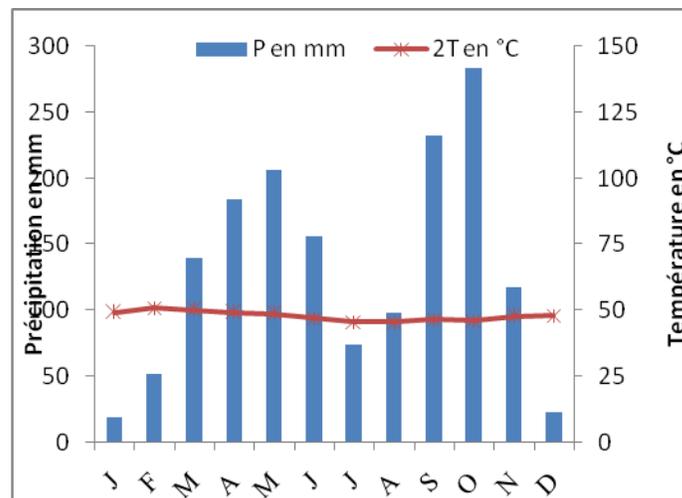
Le diagramme ombrothermique (figure 2) montre que décembre et janvier sont les mois biologiquement secs et que février se présente biologiquement comme étant sec dans sa première moitié.

Figure 2 : Diagramme ombrothermique de Bagnouls et Gaussent de la ville de Yaoundé pour la période 1951-2011 (source : station météorologique de Mvan-Yaoundé)

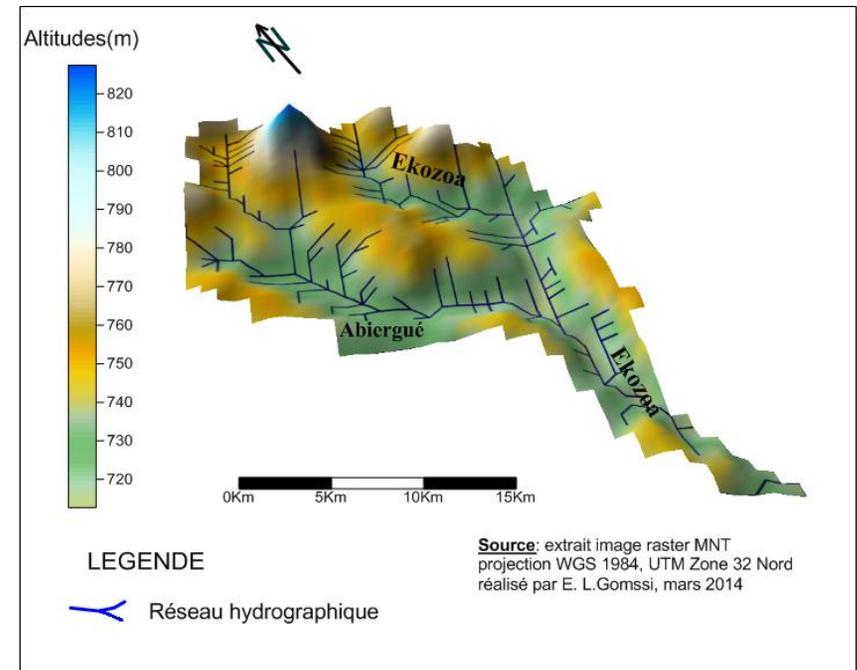
Figure 4 : Carte géomorphologique du bassin versant de l'Ekozoa

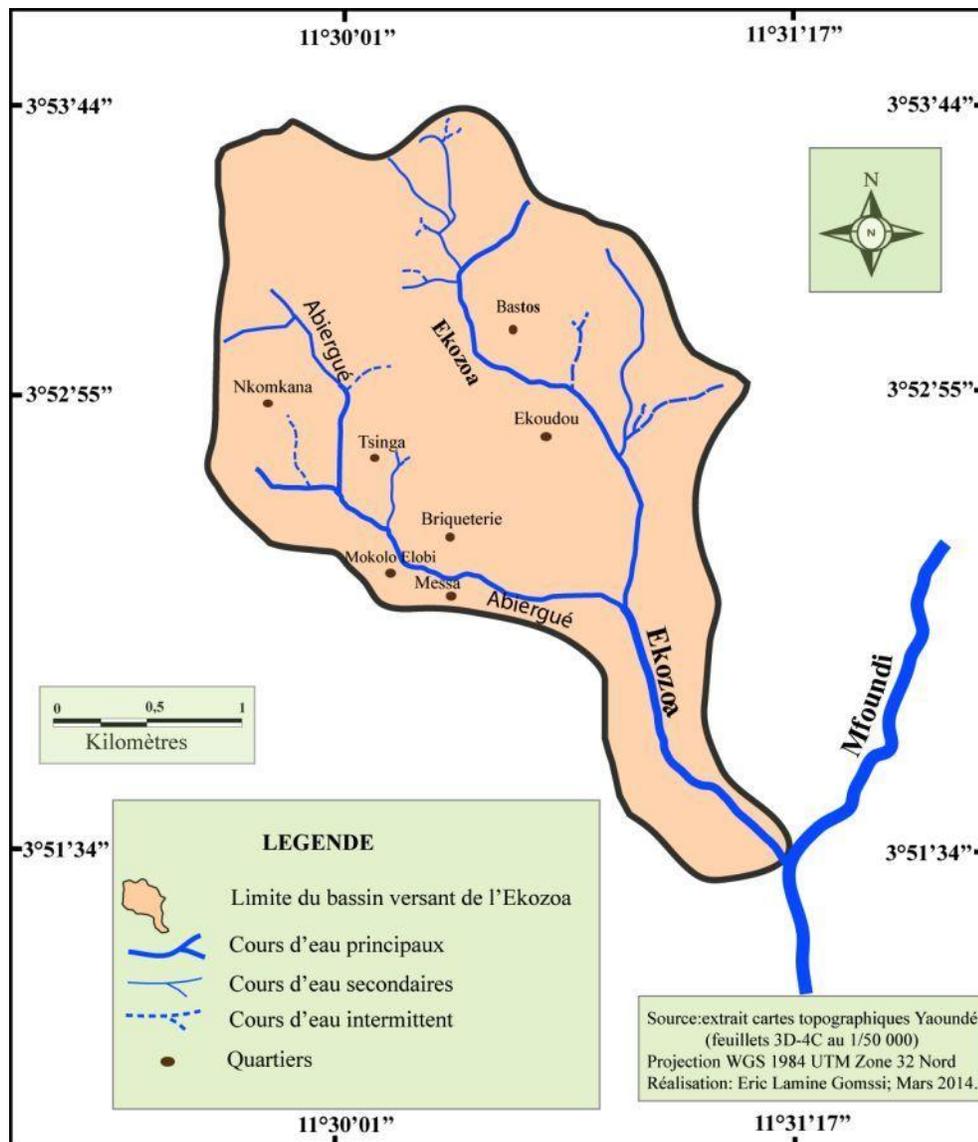
Le bassin versant de l'Ekozoa est l'un des sous bassins en rive droite du Mfoundi, lui-même affluent en rive gauche de la Mefou, elle même affluent en rive droite du Nyong . La rivière *Ekozoa* prend sa source au NNE de la ville de Yaoundé, à moins d'un kilomètre du palais des congrès à une altitude qui côtoie les 760m. Elle coule suivant trois directions (ENE-WSW, puis N-S et enfin NW-SE) qui varient en fonction du relief (figure 5). Son point de confluence avec le Mfoundi se situe au cœur du centre ville. L'Ekozoa draine principalement 01 affluent (l'Abiergué).

Figure 5 : Réseau hydrographique du bassin versant de l'Ekozoa

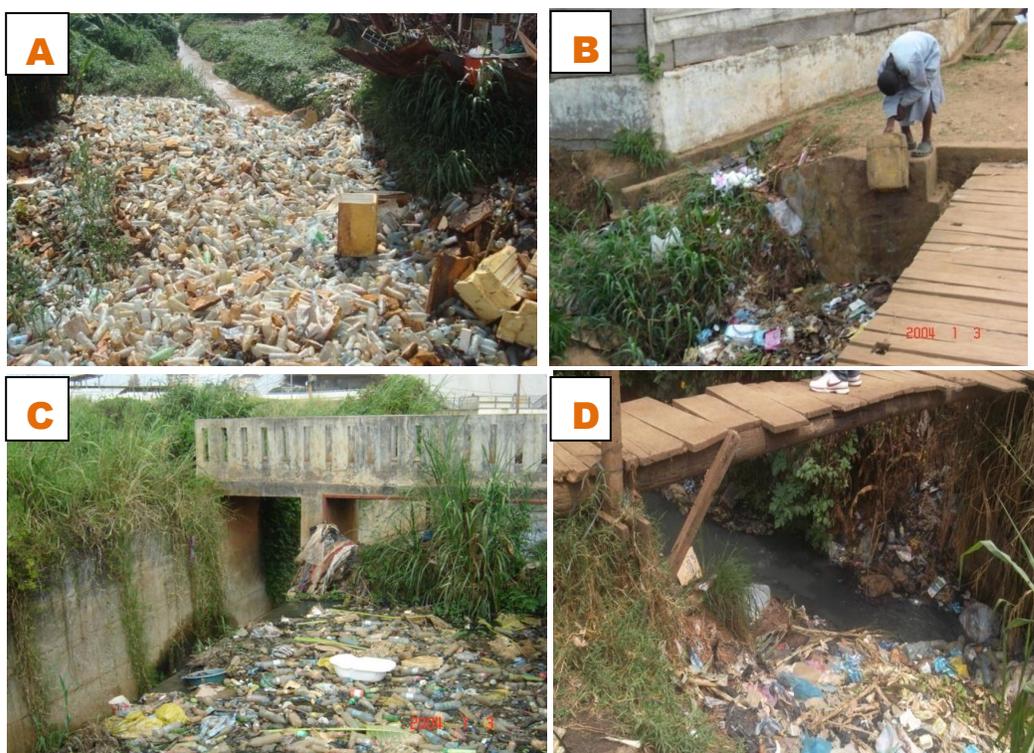
Planche 1 : Obstruction des cours d'eau par les déchets. La photographie (A) illustre l'encombrement du chenal d'écoulement par les déchets ; (B) montre le comportement incivique des riverains à l'égard du cours d'eau ; (C) présente l'encombrement du canal de l'Ekooza par les déchets devant le PAPOSY ; et (D) montre l'érosion progressive des berges de l'Abiergué fragilisant le pont. Clichés : Gomssi.

On a demandé aux enquêtés de donner les causes des inondations (tableau 2). De cette analyse, il ressort que la majorité des répondants accuse l'obstruction des cours d'eau par les déchets 51% (Planche 1), suivi des fortes pluies 17%. Une autre proportion indexe les facteurs naturels et anthropiques, notamment les combinaisons : pluies-obstruction des cours d'eau par les déchets 7%, et relief-obstruction des cours d'eau par les déchets 6%.

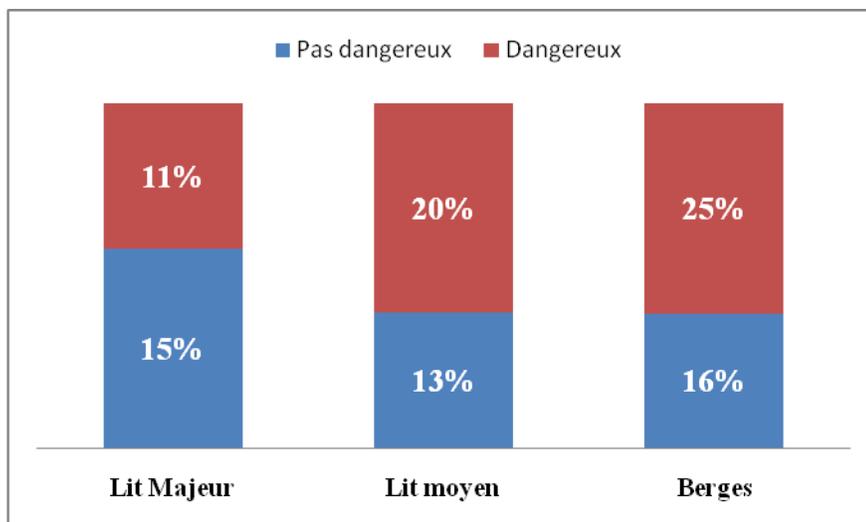
Figure 1 : Perception du danger lié à la proximité avec le cours d'eau

L'analyse de ce graphique indique que seulement 56% des répondants perçoivent le danger lié au site. Ils habitent tous l'un des lits du cours d'eau cependant, on observe qu'ils ne considèrent pas tous vivre dans un environnement à risque. Ceci peut s'expliquer par plusieurs raisons, notamment :

On a choisi d'évaluer la perception du danger lié à l'occupation des zones inondables en fonction de la distance des habitants par rapport au cours d'eau. Les résultats montrent que près de 56% des répondants estiment que le site est actuellement dangereux pour l'habitation (figure 6) et qu'il est imprudent d'y habiter.

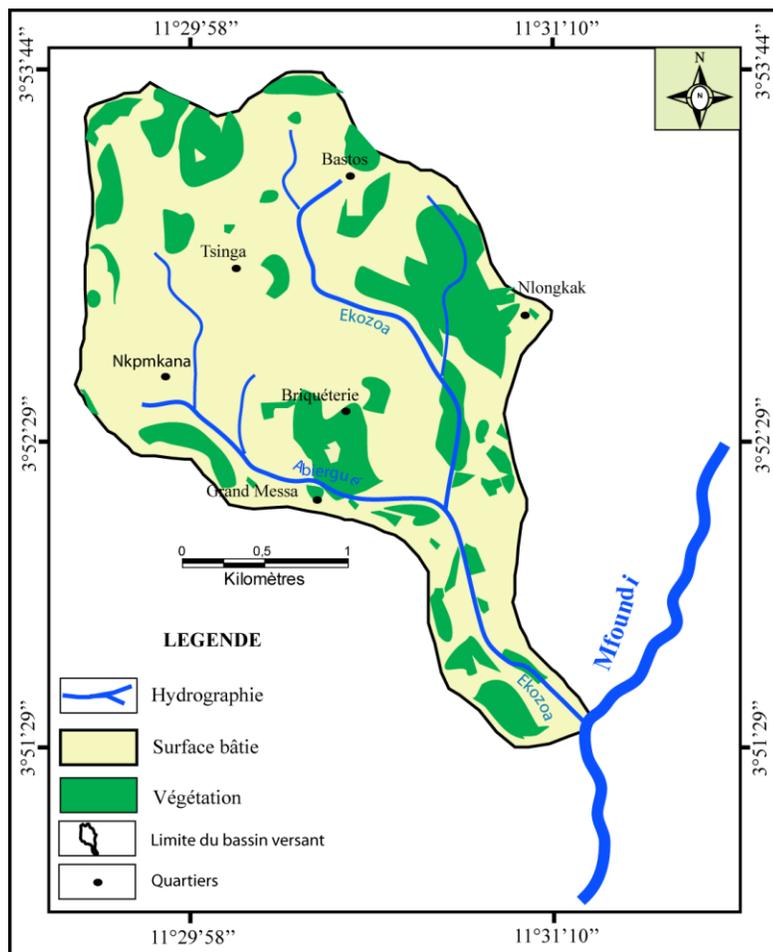
Figure 7 : Occupation des sols dans le bassin versant de l'Ekozoa en 1973 (Source : Base de données SIG CUY, modifié).

En 1973 Les surfaces de bâti dominant le paysage et occupent environ 80,60 % de la superficie totale du bassin versant (figure 7). La végétation couvre environ 19,4% de l'ensemble de la zone étudiée. L'urbanisation est très développée à l'ouest et au nord-ouest de la zone d'étude, surtout dans les quartiers Tsinga, Carrière et Nkomkana, marqués par une occupation des lits de cours d'eau. L'information révélée par cette carte est en adéquation avec les études de Bobda (1997) qui montrent une intensification de l'urbanisation dans les secteurs ouest de la zone d'étude au cours de cette période.

En 1973 on ne voit presque pas de sols nus alors qu'en 2013 ils sont visibles et couvrent 3,12% de la zone étudiée (figures 7, 8 et 9). Les sols nus constituent une des signatures les mieux visibles de la pression urbaine sur l'espace naturel. En 40 ans, 20,7 ha de végétation ont été détruites pour laisser place à des sols nus à l'impact de l'érosion. Les sols nus favorisent le ruissellement des eaux pluviales et contribuent à l'accroissement du risque d'inondation dans la zone d'étude.

La dégradation du couvert végétal entre ces deux dates est remarquable (figures 7, 8 et 9). En 1973 l'indice de couverture végétale est de 19,4%, et 8,28% en 2013 cela signifie que l'on est passé de 128,66 ha de végétation à 54,93 ha soit une perte de 73,73 ha de végétation traduisant une diminution relative de 57,31%. La zone d'étude abrite les quartiers les plus anciens de la ville et les plus densément peuplés, le sol était déjà saturé par le bâti en 1973. Par conséquent une perte supplémentaire de 73,73 ha de végétation a fortement contribué à augmenter les conséquences d'une imperméabilisation du sol déjà élevée dont les inondations constituent la manifestation la plus visible.

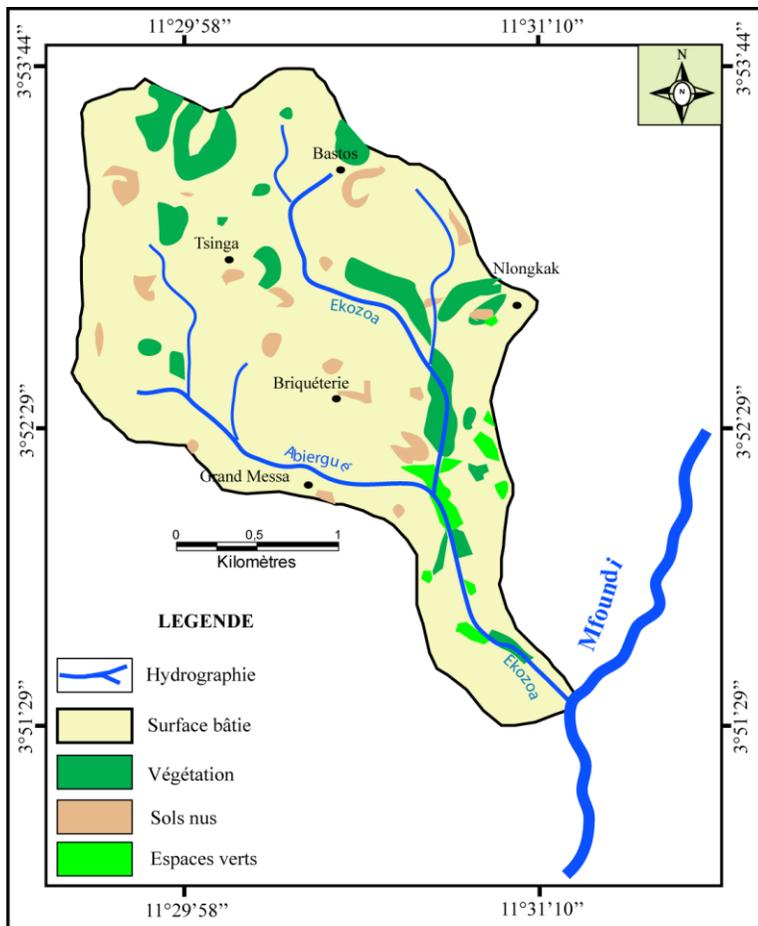
Figure 8 : Occupation des sols dans le bassin versant de l'Ekozoa en 2013 (Source : Base de données SIG, CUY, modifié).

La carte de l'occupation du sol pour l'année 2013 (figure 8) montre une augmentation du paysage urbain qui s'est faite au détriment du couvert végétal. L'ensemble du bassin est marqué de manière massive par un paysage urbain le quel occupe approximativement 87,6% de la superficie totale de la zone étudiée. La végétation couvre 8,28% du territoire, les sols nus 3,12 % et les espaces verts 1%. La végétation est très peu présente dans la partie ouest de la carte. On remarque de façon générale que le bâti est beaucoup plus concentré le long des vallées surtout de la rivière *Abiergué*.

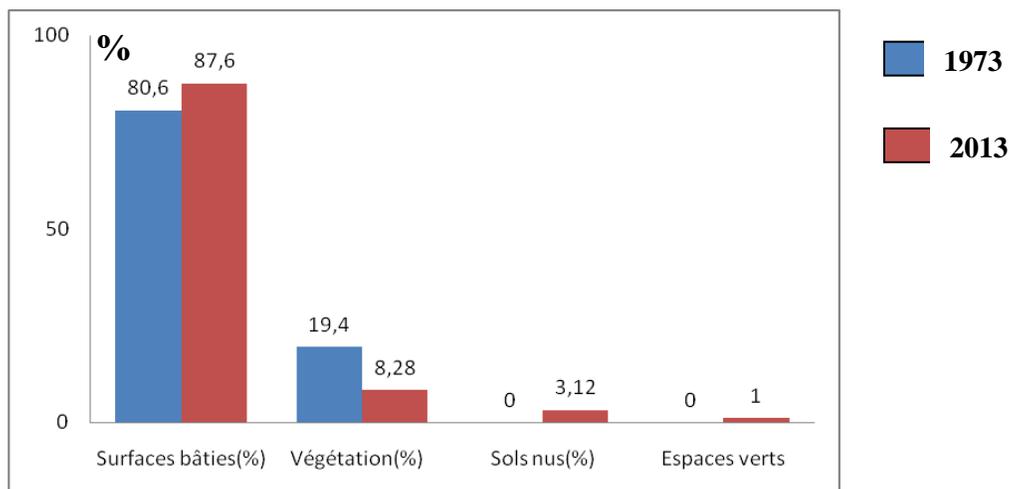
La ville est un lieu dynamique par essence, la période allant de 1973 à 2013 a été marquée par une évolution importante sur plusieurs aspects (figure 9).

Figure 9 : Evolution de l'occupation du sol entre 1973 et 2013 dans le bassin versant de l'Ekozoa.

En 1973 le bâti couvrait une superficie de 534,54 ha (tableau 4) soit un taux d'imperméabilisation de 80,60%. En 2013 la surface bâtie couvre une superficie de 580,96 ha, soit 87,6% de la surface totale de la zone étudiée. Ces deux valeurs traduisent une augmentation

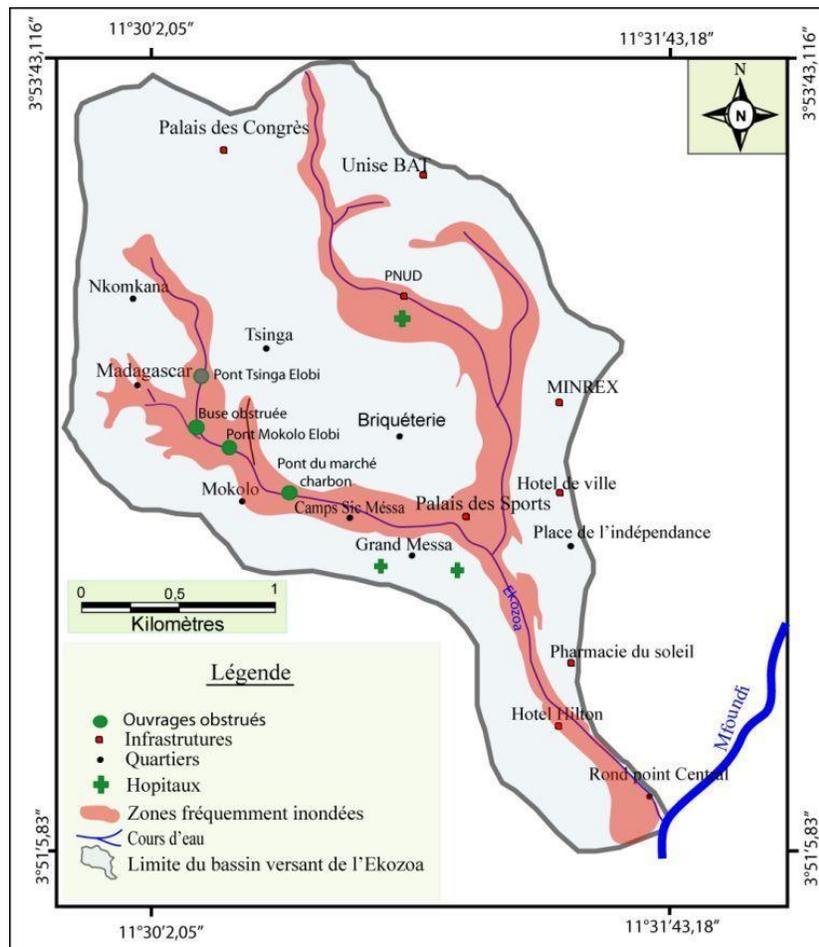
Le traitement des données géographiques liées à l'expansion des inondations a permis d'obtenir la carte du risque d'inondation ci-dessous (figure 10) et la superficie totale de la zone inondable. Cette carte permet de voir l'étendue de l'inondation vers les espaces urbanisés lors

d'un évènement pluvieux important. La superficie de la zone inondable est d'environ 184,88 ha soit 27,9% de la superficie totale du bassin versant. Plus des $\frac{3}{4}$ des zones recouvertes par les eaux lors des inondations sont les surfaces de bâtis des quartiers spontanés situées majoritairement du coté de l'Abiergué tels que : Mokolo Elobi, Tsinga Elobi, Briqueterie, Messa, Nkomkana, mais aussi Bastos nouvelle route, Warda, rond point Poste Centrale.

Figure 10 : Cartes des zones inondables et des ouvrages ayant un impact sur les crues (Source : Base de données SIG, CUY, modifié)

On voit sur cette carte (figure 10) que la zone de concentration des ouvrages qui font obstacle à l'écoulement des cours d'eau est aussi la plus large en termes d'envergure de la zone inondable. Ces ouvrages sont aussi le lieu où s'accumulent la plus part des déchets solides déversés dans les cours d'eau. Plusieurs équipements et infrastructures sont situés dans le rayon d'impact des inondations : le PAPOSY, une partie du Camp Sic de Messa, le siège du Programme des Nations Unies pour le Développement etc.
